個案研討：飛機內的呼叫服務按鈕

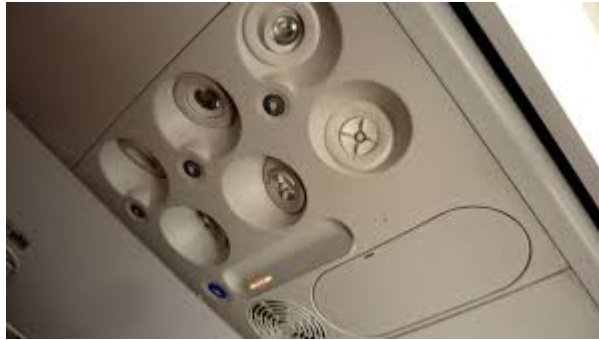
- 開燈鈕與呼叫鈕並列，就算是顏色不同，鈕上的圖形不同，但在飛機內部光線不是很足，不仔細看，真的是不易分辨。
- 飛機座位分左右兩邊，可能是設計者為了對稱好看，這兩個按鈕，左右兩邊的位置就變成剛好相反，所以乘客在按前一定要看清楚，不然很容易弄錯。

本來是要開燈看雜誌，結果按到了呼叫鈕。這兩個鈕雖然相鄰，不但顏色不同且按鈕上畫的圖形符號也不同，沒看清楚就按下去，這明顯的是人為失誤，害人家空姐白跑了一趟。

- 將開燈鈕設計環狀底燈，可在照明不是很好時有指示作用。
- 不論坐在左邊或右邊此兩按鈕相對位置要固定，比較常用的開燈按鈕就設計在右邊。
- 除了顏色不同(紅色的為開燈鈕較佳)以外，最好按鈕外形也不同，例如開燈鈕設計為燈泡的形狀。
- 若按錯了呼叫服務鈕設計成可以予取銷。
