個案研討： 腿卡溝孔

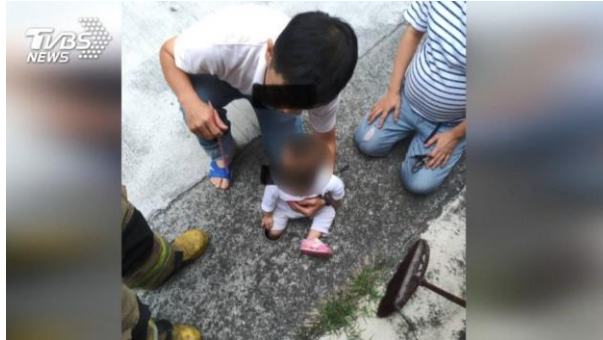
高雄苓雅區 14 日早上將近八點半，有一名年僅 1 歲半的女嬰，跟爸媽在路上散步，結果不小心踩進路邊水溝孔，鞋子卡住，整條嫩腿都拔不出來，消防人員到現場時不怕水溝臭髒，半個身子鑽進旁邊的水溝蓋，由下而上成功將女嬰的腿拔出。

7.5 公分的排水溝孔，吞沒了小女嬰整條腿，而旁邊就是鄰近的社區遊樂設施，家長只能再多注意，以免孩童受傷。

以人性化設計的觀點來看，這起事故當然是設計水溝蓋的瑕疵，尤其旁邊就是社區遊樂設施，有幼兒經過的可能性非常大，既已發生問題，應「立即」加以改善，以免再有傷人事故，此地區在改善完成前則一定要加設臨時性的防範措施和告示。

馬路上的水溝蓋設計時就應該考慮到會有人從上面走過去，顯然 7.5 公分的排水溝孔會造成嬰幼兒的腿陷入，這可能是過去設計時沒有注意到的，可是孔洞太小，也會造成容易阻塞和女士的高跟鞋的鞋跟陷入，因此有需要全面重新檢討目前已有的設施，需改善者立即改善，並列入以後的招標規格要求。水溝蓋業者也應記取教訓，參考國外作法，提出改善辦法和新的設計。
